Rattermarken beim Bohren und Ausspindeln

Oberflächenbeispiele zu Schwingungsproblemen

planlauf GmbH

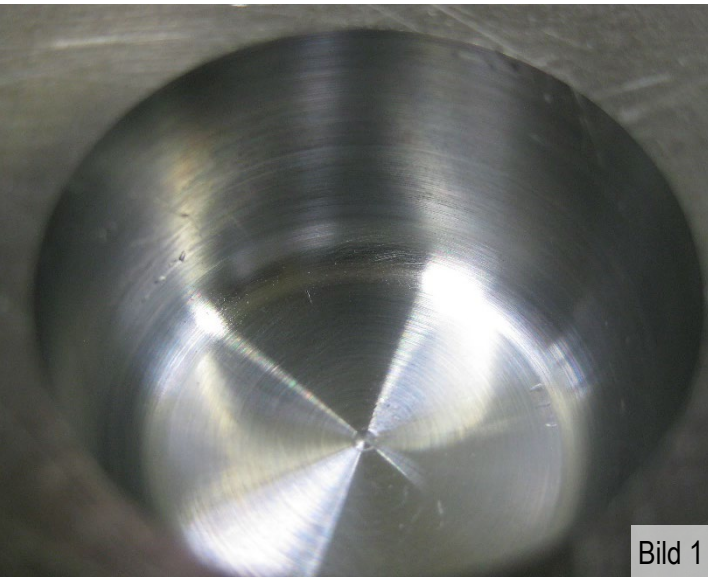
Bild 1

- Stabiler, schwingungsfreier Bohrprozess

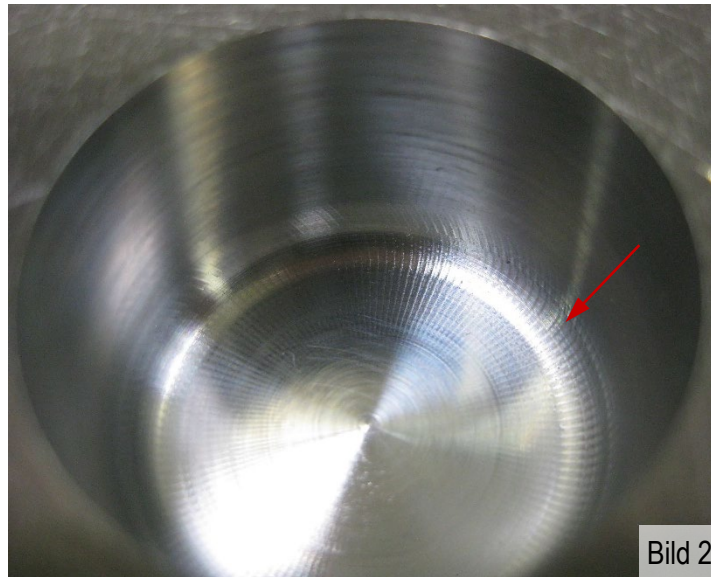
Bild 2

- Kurzwellige Rattermarken beim Bohren

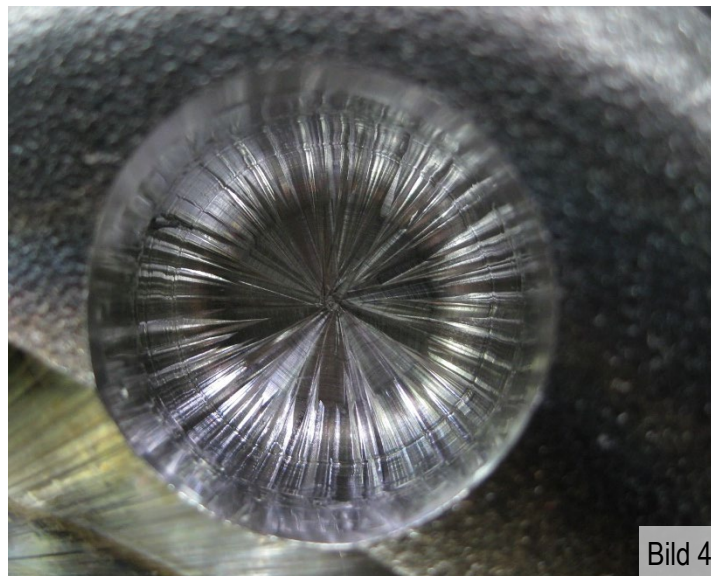
Bild 4

- Extreme Rattermarken beim Bohren

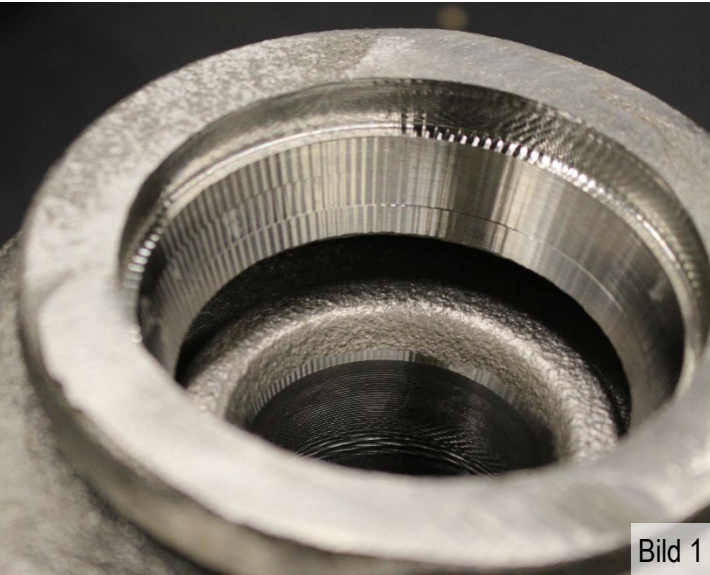
Bild 1

- Rattermuster beim Anfasen eines Gussbauteils

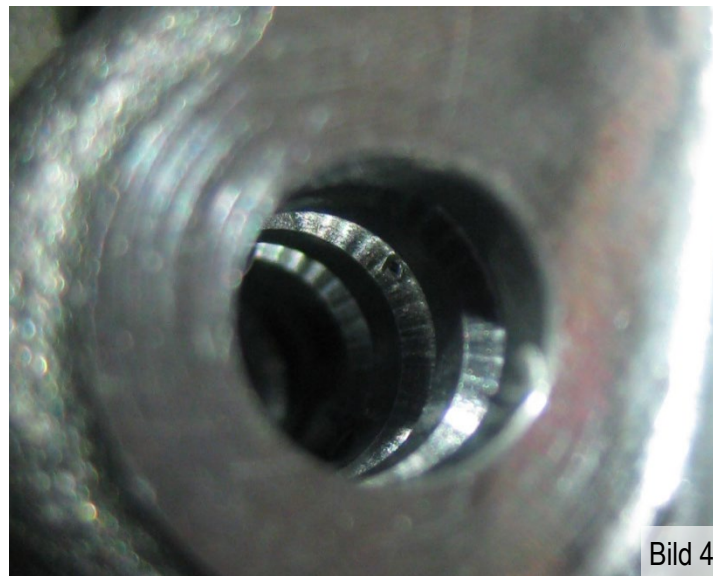
Bild 4

- Starke Rattermarken in einer Bohrung

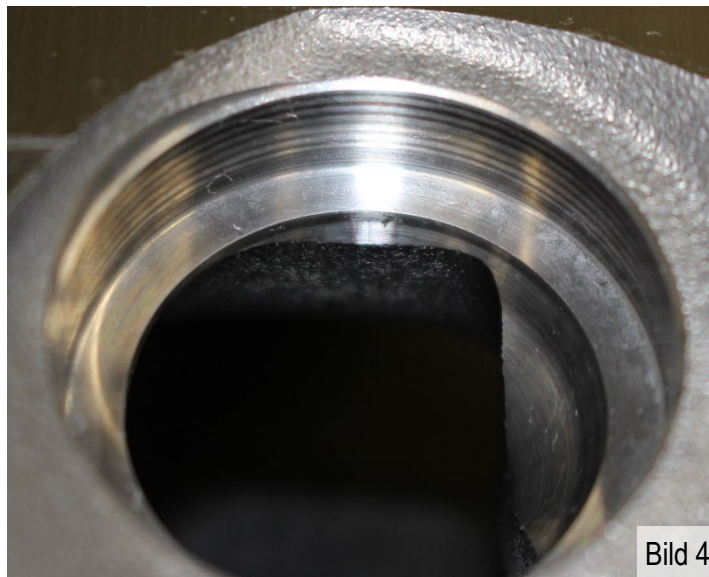
Bild 1 - 4

- Starke Rattermarken mit unterschiedlicher Ausprägung beim Ausspindeln von Aluminiumwerkstücken

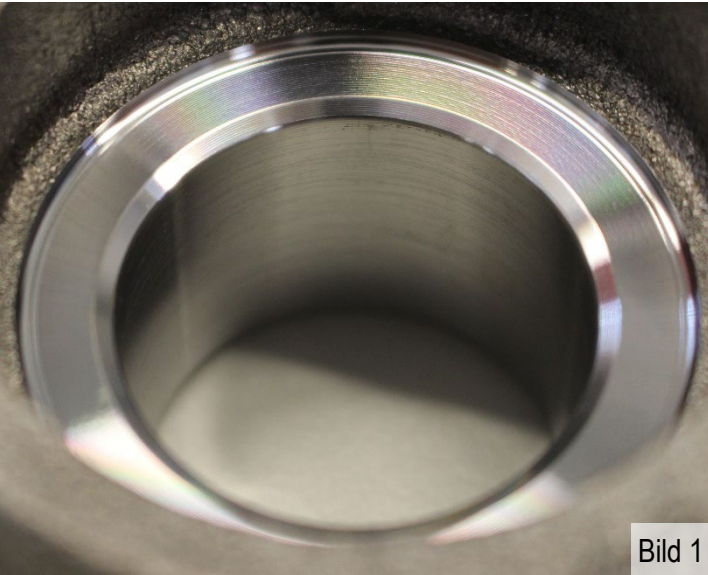
Bild 1

- Stabiler, schwingungsfreier Prozess
