Rattermarken beim Nuten- und Profilfräsen

Oberflächenbeispiele zu Schwingungsproblemen

planlauf GmbH

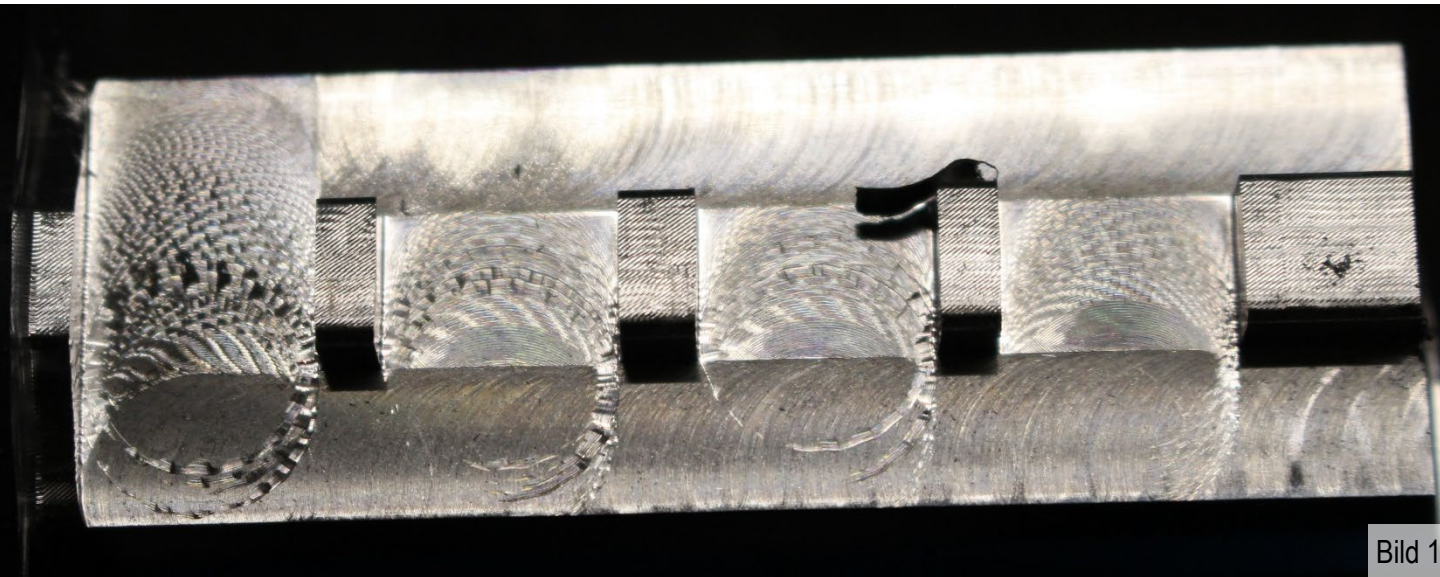
Bild 1

- Bildung von Rattermarken beim Nutenfräsen
